《エコキュート》  
自然冷媒ヒートポンプ給湯機

**タイル張りの浴室**  
浴室の多くは水漏れを起こしています。早めのメンテナンスと点検を行いましょう！

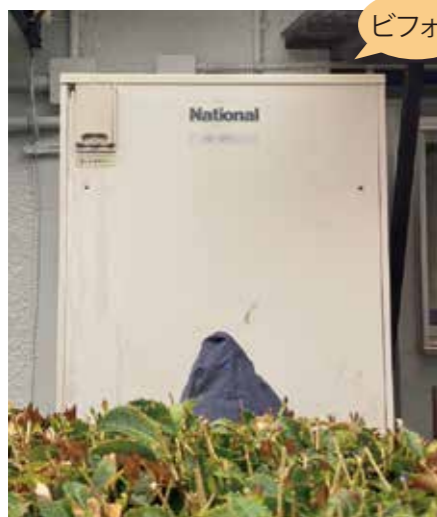
ビフォー

昔懐かしい National の名前が刻まれている電気温水器（エコキュート）の商品ですが、年数が経ち故障が相次いだので、とうとう取り替えることを決断されました。半導体不足や、コロナの影響で入荷までに時間がかかりましたが、完全に止まって壊れていた訳ではないので、日常生活の影響はなく、工事を終えることができました。備えあれば患いなし！といったところでしょうか！ 賢い施主様でした(^\_-)☆

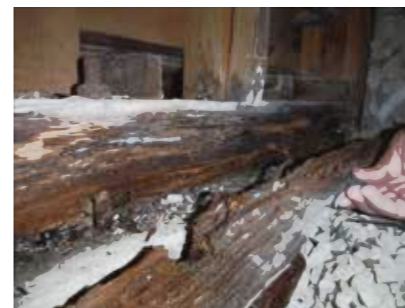
←解体してみると土台も柱も腐っていました。タイル張りの壁や、床には目地があり、そこから水がしみ込んでいます。浴槽周りからも水が漏れている状況です。排水口からも水が大量に流れますので、浴槽の下は常に湿気環境にあるということです。土台や柱、外壁の下地まで腐っている状態です。

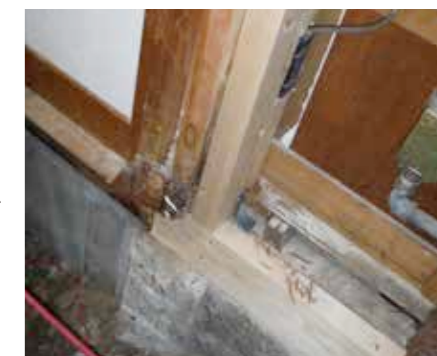
↓元々のタイルと木地板を解体することで強度が落ちます。解体により失われた強度を戻す必要があります。

↓断熱も強化し、より良い環境にします。
